*Tarihinde İkinci Kez Taşınan Ahşap Cami:*  
**RİZE - KALKANDERE**  
**HÜSEYİN HOCA KÖYÜ SAHİL CAMİİ**

*The Timber Mosque Moved Twice In Its History:*  
**Rize/Kalkandere-Hüseyin Hoca Village Coastal Mosque**

*Murat Sav | Arkeolog, Vakıflar İstanbul I.Bölge Müdürlüğü*

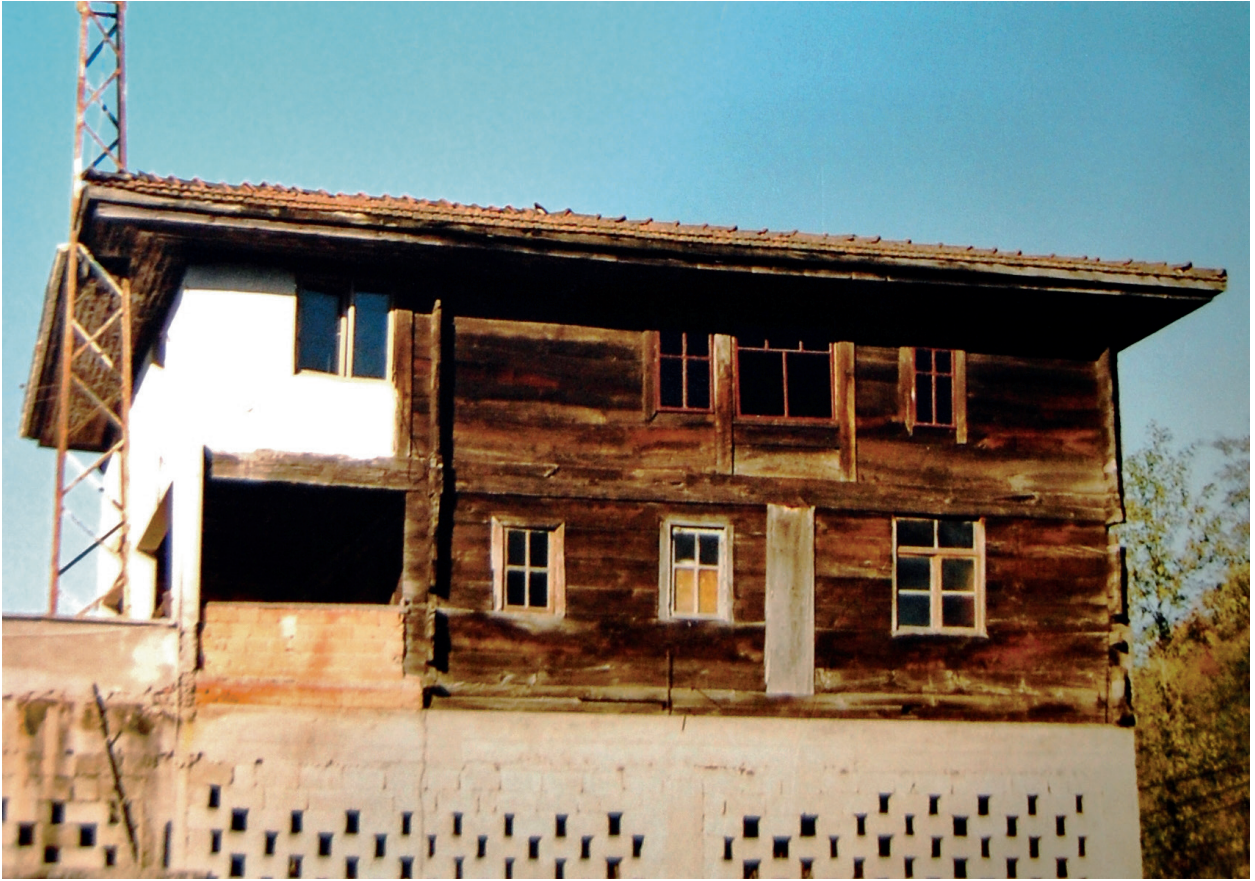
Fotoğraf 1- Cami taşınmadan evvel, güneyden (Trabzon Kültür Varlıklarını Koruma Kurulu'ndaki dosyasından, 2003 yılı)

camiiyi görünce içim yandı. Cami, metruk bir çay toplama deposunun üstündeydi ve son cemaat yeri zaman içinde harap olmuş, başka bir ek yapılmıştı. Yine, camiye gelenlerin namazı beklerken oturup, dinlenmelerini sağlayan yan balkon da yok olmuştu. 186 yıllık kültür varlığımızın metruk bir deponun üstünde oluşu, beni fazlasıyla üzdü. Kaymakam Bey ile bu konuda neler yapabileceğimizi düşündük. Önce, söküp taşımayı düşündük ama bunun sağlıklı olmayacağına karar verdik. Geriye taşınması kalıyordu ki, o da bizi epey düşündürdü. Ancak, bu konuda sağlıklı ve cesaretli bir karar vermek gerekiyordu. Üstelik caminin restorasyona da ihtiyacı vardı. Bu bağlamda, İl Özel İdaresi kanalıyla yapmaya karar verdik ve projeleri hazırlayacak olan mimardan, caminin zarar görmeden nasıl taşınabileceği konusunda matematiksel çalışmalar yapmasını istedik. Taşınma yöntemleri araştırıldı, caminin ağırlığı hesaplandı, vinçle taşıma sistemi benimsendi ve hazırlanan proje Koruma Kurulu'na iletili. Konu etraflıca araştırılıp, tartışıldıktan sonra caminin tek parça halinde taşınması projemiz kabul edildi. Buna göre çelikten bir kafes içine alınacak olan camii, yaklaşık 20 metre mesafedeki yeni parseline vinç yardımıyla konulacaktı. Kaymakam Nedim Akmeşe ile birlikte bu işe çok kafa yorduk. Limandaki vinçler araştırıldı bu sıra, Çayeli'nden 250 ton yük kaldıracak bir vinç ayarladık. Orijinal olmayan çatı kısmı söküldükten sonra, içinden hiçbir mimari eleman alınmadan camiiyi o şekilde kafes içine aldık ve 30 Haziran 2011 günü Hüseyin Hoca Köyüne giderek, çalışmalarını bizzat tâkip ettik. Taşınma sıra-

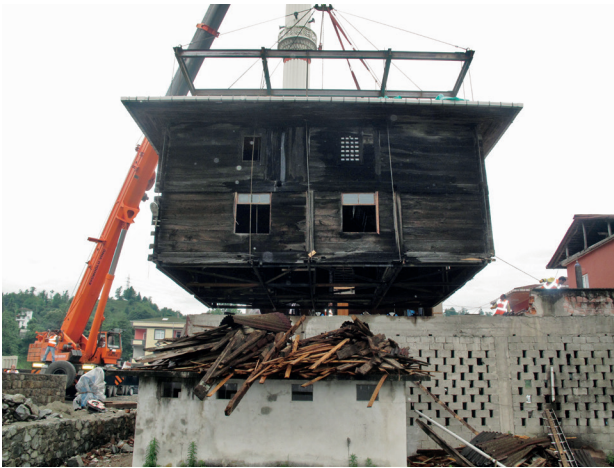
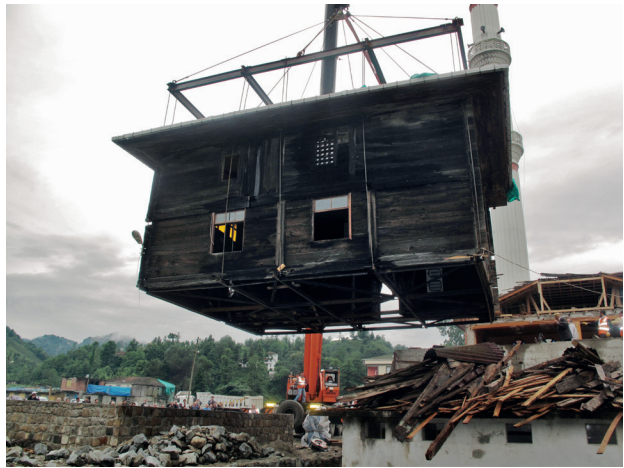
Fotoğraf 3- Cami vinç yardımıyla taşınırken (Rize Valiliğinden, 30.6.2011)

Yaklaşık 90 m<sup>2</sup> yüzölçümündeki ahşap caminin ağırlığı hesaplandıktan sonra, özgün olmayan çatının sökülmesinin ardından, yapının altına atılan çaprazlama çelikler ve yine üstten atılan çeliklerin birbirine tutturulması ve ağırlık noktası düşünülerek oluşturulan kafes yöntemi ile cami taşınacak hale getirilmiştir.

Çayeli'nden getirilen ve yapının ağırlığının daha fazlasını taşıyabilecek kapasitedeki bir vincin yardımıyla, içinden hiçbir mimari elemanı çıkarılmadan cami ye-

rinden kaldırılarak, güneyde daha evvel yapılmış olan yaklaşık 1.00 metre yüksekliğindeki subasmanın üzerine muntazam şekilde yerleştirilmiştir. Bu çalışma yapılırken, camiye zarar verilmemesi, taşınmanın başarısını da göstermektedir.

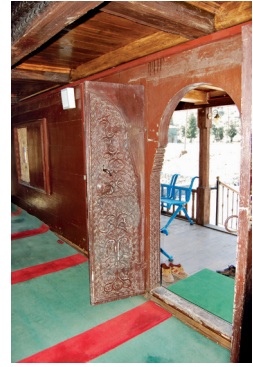
Fotoğraf 10- Kapı kanatları (Murat Sav, 6.4.2012)

Batı cephesinde yer alan kapı üzerindeki ahşap süslemelerde stilize bitkiler ve zencirek motifleri bulunmaktadır. Kapı kanatlarının yanı sıra pervazlarında bitkisel bezemelere yer verilmiştir. Bu bezemenin kenar kısımlarında hasır örgüyü andıran panolar bulunmaktadır. Mahfile, ana ibadet mekânının kuzeybatı köşesinden ahşap bir merdiven vasıtasıyla çıkılmakta olup, mahfilin tam orta bölümünde

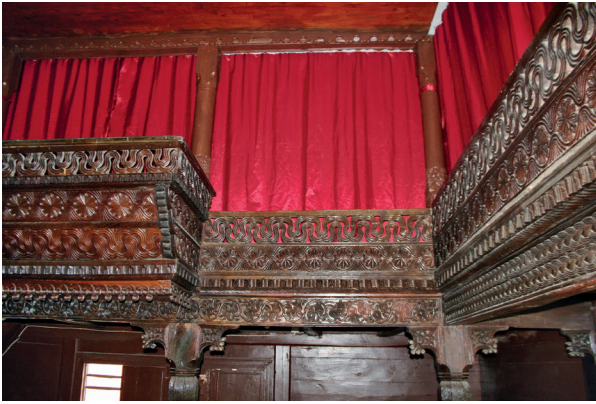
Fotoğraf 11- Mahfil (Envar Mimarlıktan)

harime doğru yarım daire şeklinde çıkma yapan mahfil balkonlu yer almaktadır. Mahfilin kirişleri ve korkuluklarında da zevkli bir işçilikle, dönemin beğenisi olan barok tarzı andıran bezeme uygulanmıştır.

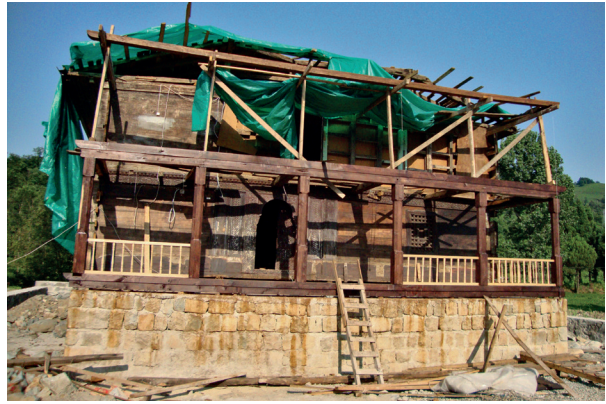
Fotoğraf 12- Restorasyon sırasında cami (Rize Valiliğinden)

Restorasyon öncesi çatısı, marsilya tipi kiremit ile kaplı iken, yakın bir dönemde sac kaplanmıştı. Son restorasyonda yeniden Marsilya kiremiti ile çatısı kaplanmıştır.

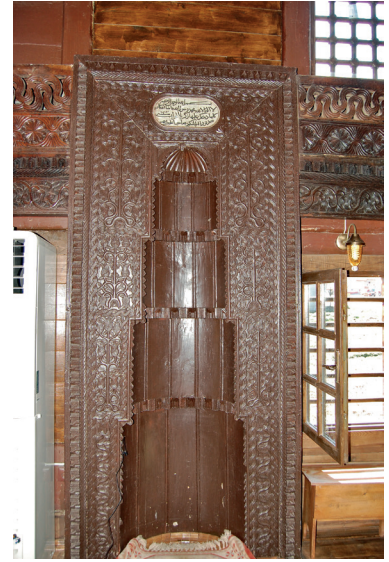
Fotoğraf 13- Minber ve mihrap (Murat Sav, 6.4.2012)

Yapının güney aksında yer alan mihrap nişi çevresinde kıvrık dallı stilize bitkisel motifler bulunmaktadır. Ahşap işçiliğinin güzel bir örneğini teşkil eden minberin yan aynalıkları dikey panolar halinde olup, panoların içlerinde dalları lalelerle tanzim edilen ağaç motifleri yer almaktadır.

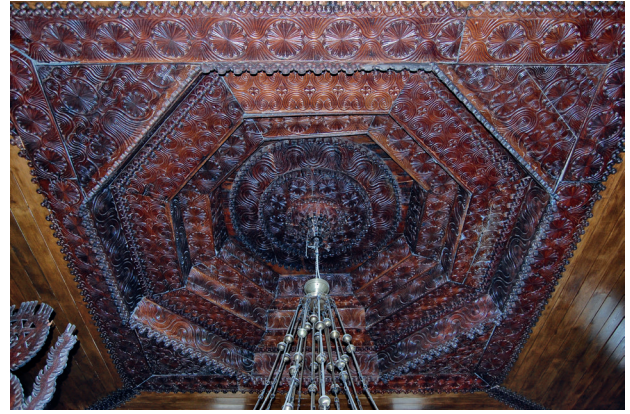
Fotoğraf 14- Tavan göbeği (Murat Sav, 6.4.2012)

Tavan göbeği için ayrı bir parantez açmak gereklidir. Kare formunun içine raptedilen iç içe sekizgenlerin konturları bordür halindedir. Ağırlıklı olarak geometrik süslemeler tercih edilmiştir. Tam göbekte ise bir daire yer almaktadır.
